○ OK ✗ Nicht OK 24 Fehler und ihre Ursachen.

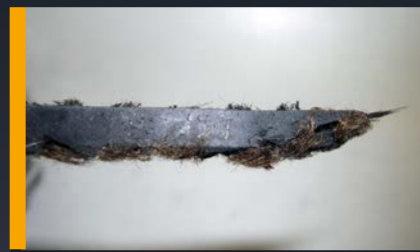
Audi / VW / Seat / Skoda

Fehler: Riemen für den Koppeltrieb ist mangels Restbreite gerissen.
Alle: 1,4- / 1,6-16V

Ursache: Die Spannrolle hat sich verdreht, da der Bügel nicht korrekt eingehakt war.

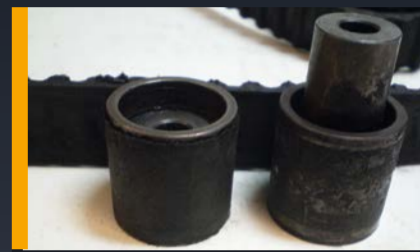
Audi / VW / Seat / Skoda

Fehler: Riemen und Rollen sind nach kurzer Laufzeit überhitzt.
Alle: 1,9 TDI / SDI ohne PD

Ursache: Die Spannrolle ist zu niedrig eingestellt und die kleine Beruhigungsrolle wird vom Riemen nicht vollständig angetrieben.

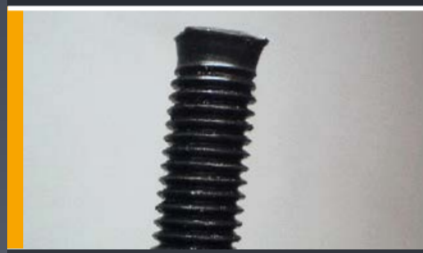
Audi / VW / Seat / Skoda

Fehler: Der Stehbolzen der Spannrolle ist abgerissen.
Alle: 1,9 TDI Pumpe Düse Motoren

Ursache: Das M10-Gewinde muss bis zum Anschlag in den Motor eingeschraubt werden, damit die Spannrolle vollflächigen Sitz erreicht.

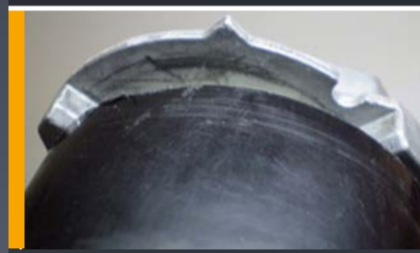
Chevrolet / Daewoo

Fehler: Die Rolle hat eine abgebrochene Zeigerzunge.
Alle: 1,4- / 1,5- / 1,6-16V Motoren

Ursache: Der Riemen darf nur mittels Verdrehung der Wasserpumpe gespannt werden. Die Zeigerzunge soll niemals gegen den Anschlag gedrückt werden.

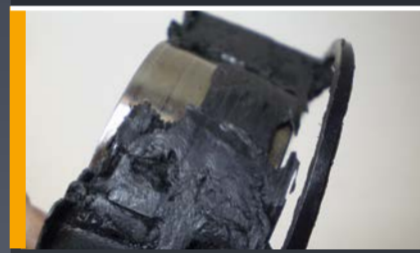
Citroen / Fiat / Ford / Mazda / Mini / Peugeot / Volvo

Fehler: Die Umlenkrolle weist eine Anschleifung auf.
Alle: 1,6 Diesel 9 H Motoren

Ursache: Die Verkleidung hat an der Rollenvorderseite geschliffen und die Rolle am freien Dreh gehindert.

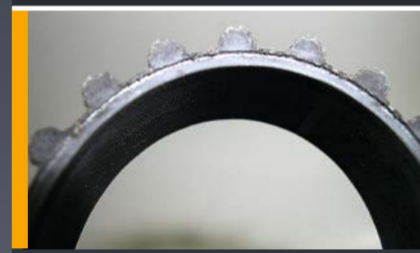
Daihatsu

Fehler: Der Riemen ist an der Kante ausgefranst.
Alle: Cuore / Move 0,8

Ursache: Kein technischer Mangel, da hier ein Kevlar Zugstrang verarbeitet wurde.

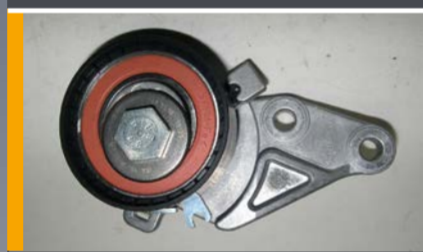
Ford

Fehler: Die im Kit befindliche Rolle ist anders ausgeführt.
Alle: 1,25- / 1,4- / 1,6-16V ab 4/97

Ursache: Es wird nur noch die neue Ausführung verwendet.

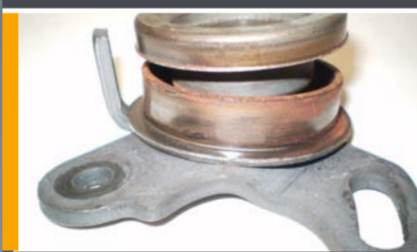
Hyundai / Kia / Mitsubishi / Proton

Fehler: Die Umlenkrolle ist mittig getrennt.
Alle: 4 G Motoren

Ursache: Die Spannfeder war falsch montiert, sodass diese den Laufmantel angeschliffen hat.

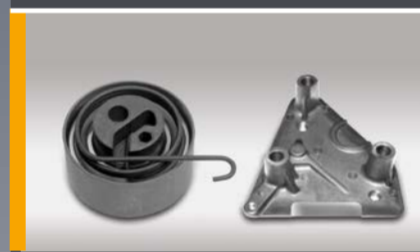
Opel

Fehler: Die im Kit befindliche Rolle ist anders ausgeführt.
Alle: 1,7 DTI bis Motornummer 328703

Ursache: Es wird nur noch die neue Rollenausführung verwendet. Dazu muss der mod. Motorhalter mitverwendet werden.

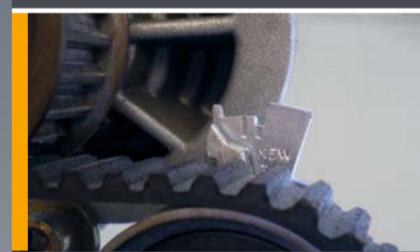
Opel

Fehler: Die Rolle macht nach kurzer Zeit insb. kalt Laufgeräusche.
Alle: 1,4- / 1,6- / 1,8- / 2,0-16V-Motoren

Ursache: Der Exzenter wurde nicht gegen den Uhrzeigersinn gespannt und die Zeigereinstellung ist viel zu niedrig. (Einbauprozess genau beachten)

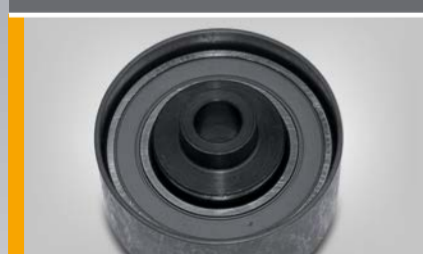
Opel / GM

Fehler: Die im Kit befindliche Rolle ist anders ausgeführt.
Alle: 1,7 D

Ursache: Es wird nur noch die neue Rollenausführung verwendet. Die Blechausführung wird nicht mehr verwendet.

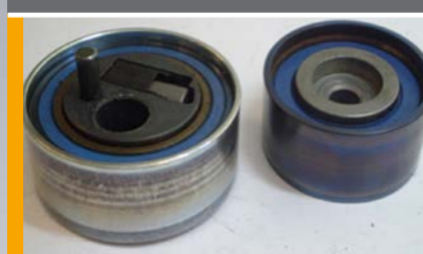
Opel / Renault / Saab

Fehler: Die Riemenkomponenten werden nach kurzer Laufzeit überhitzt. (Rollenblockade)
Alle: 3,0 DTI V6

Ursache: Die obere Umlenkrolle muss mit dem erhabenen Innenflansch zum Motor hin montiert werden.

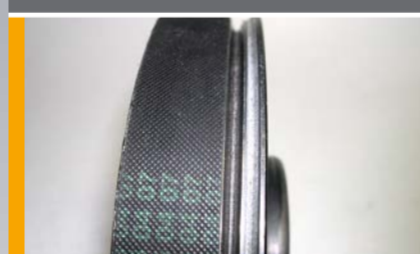
Renault

Fehler: Der Riemen franst seitlich aus.
Alle: 1,4- / 1,6-16V

Ursache: Ab Baujahr 2001 muss ein 5 PK 1750 verwendet werden, die innere Rippe der Scheibe bleibt frei.

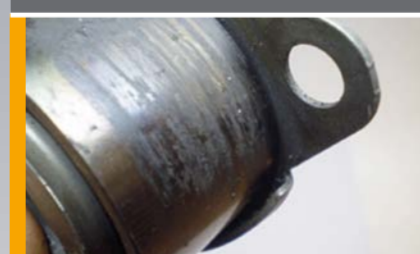
Renault

Fehler: Spannrolle verdreht sich unter Last auf der Halteplatte und blockiert.
Alle: 1,7 / 1,8 / 2,0 und 1,9 D / DTI / DCI

Ursache: Spannrolle muss nach Einstellung mit 40 - 50 Nm angezogen werden und das Loch auf dem Träger muss richtig positioniert sein.

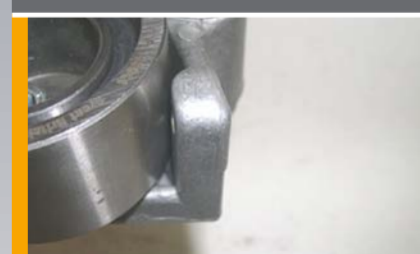
Rover MG

Fehler: Spannrolle verdreht sich unter Last auf dem Halter und blockiert.
Alle: 2,0 / 2,5 V6

Ursache: Spannrolle ist werkseitig nur vormontiert und muss nach Einstellung mit 40 - 50 Nm auf dem Träger angezogen werden.
