24 Problèmes et leurs Causes

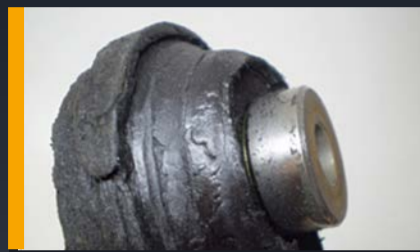
Alfa Romeo / Fiat / Opel / Saab

Problème : Le galet de renvoi a fondu tout autour. Tous les modèles 1,9 JTD
Cause : Le dos de la courroie synchrone a chauffé en raison d'un blocage de la pompe à eau endommageant ainsi le cylindre.

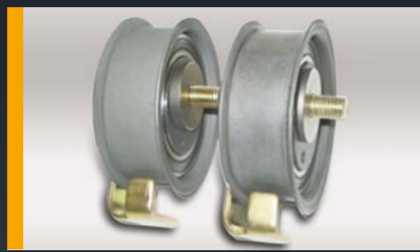
Audi

Problème : Le galet tendeur ne tourne pas dans le sens de l'entraînement par courroie. Tous les modèles A4 1,8-20V (B5) jusqu'en 1998
Cause : Deux disques à hauteurs différentes (considérer le n° de châssis) régulent la distance par rapport au moteur.

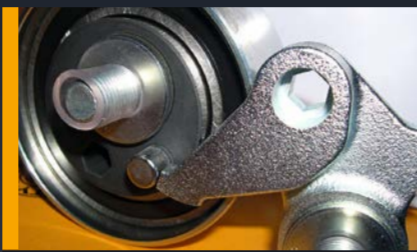
Audi / VW / Skoda

Problème : Le cylindre du galet frotte contre le levier tendeur. Tous les modèles 2,5 TDI V6
Cause : La face courte du levier touche par erreur la broche du dispositif.

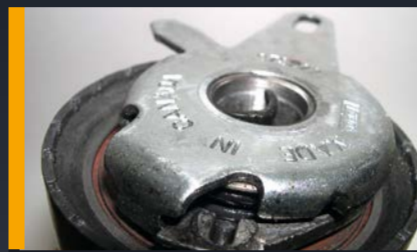
Audi / VW / Volvo

Problème : L'intérieur du galet tendeur est sali par de la graisse et présente des éléments brisés. Tous les modèles 2,5 TDI 5-cyl.
Cause : La salissure par de la graisse est à l'origine de la défaillance du galet (oscillation du ressort trop importante). Un contrôle de l'étanchéité du capot de la pompe à huile s'impose.

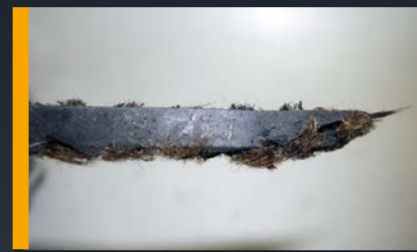
Audi / VW / Seat / Skoda

Problème : La courroie d'engrenage s'est rompue en raison de sa largeur insuffisante. Tous les modèles 1,4- / 1,6-16V
Cause : Le galet tendeur s'est tordu du fait que la bride n'a pas été accrochée correctement.

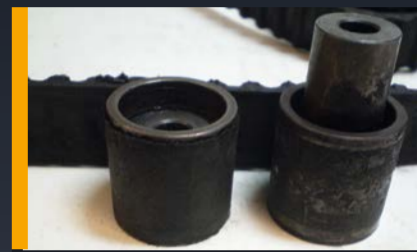
Audi / VW / Seat / Skoda

Problème : La courroie et les galets surchauffent après une courte durée de service. Tous les modèles 1,9 TDI / SDI sans PD
Cause : Le réglage de la tension est insuffisant et le petit galet de stabilisation n'est pas complètement entraîné par la courroie.

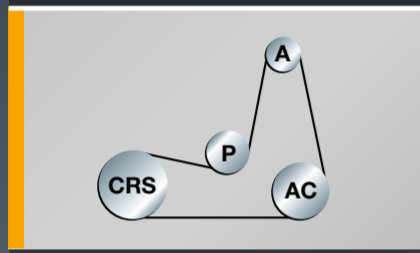
Audi / VW / Seat / Skoda

Problème : La longueur de la courroie est passée de 6 PK 1140 à 6 PK 1070 et ne permet plus d'être monté directement. Tous les modèles 1,6 / 2,0 TDI
Cause : Un dispositif de tension supplémentaire (038903315AH) doit être montée pour remplacer le galet de renvoi.

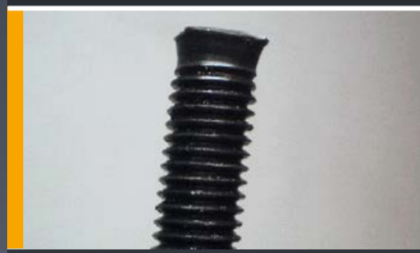
Audi / VW / Seat / Skoda

Problème : Le boulon du galet tendeur s'est arraché. Tous les modèles 1,9 TDI à moteur injecteur pompe
Cause : Le filetage M10 doit être vissé dans le moteur jusqu'à la butée pour que le galet tendeur soit correctement placé dans son logement.

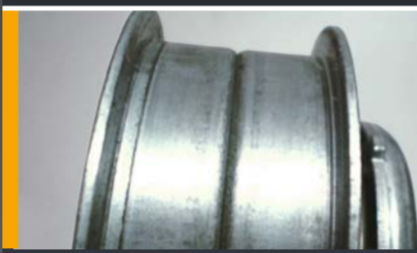
Audi / VW / Seat / Skoda

Problème : L'entraînement par courroie fait du bruit, notamment à froid. Tous les modèles de moteurs à soupapes 1,6- / 2,0-V8 à partir de 1995
Cause : Le galet tendeur doit être entièrement tendu et redétendu 5 fois avant le réglage définitif en respectant le marquage par flèche.

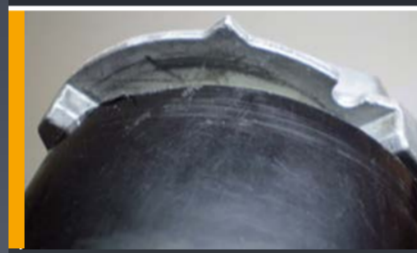
Chevrolet / Daewoo

Problème : L'indicateur du galet est cassé. Tous les moteurs 1,4- / 1,5- / 1,6-16V
Cause : La courroie doit être tendue uniquement par torsion de la pompe à eau. L'indicateur du galet ne doit en aucun cas être poussé contre la butée.

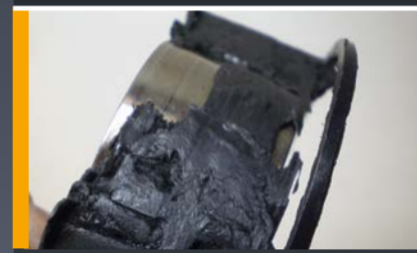
Citroen / Fiat / Ford / Mazda / Mini / Peugeot / Volvo

Problème : Le galet de renvoi présente des traces de frottement. Tous les moteurs 1,6 diesel 9 H
Cause : L'habillage a frotté contre le devant du galet de renvoi empêchant ainsi celui-ci de tourner librement.

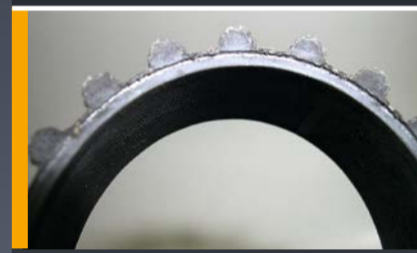
Daihatsu

Problème : Les bords de la courroie sont effilochés. Tous les modèles Cuore / Move 0,8
Cause : Le défaut n'est pas d'ordre technique du fait que la pièce soit renforcée en kevlar.

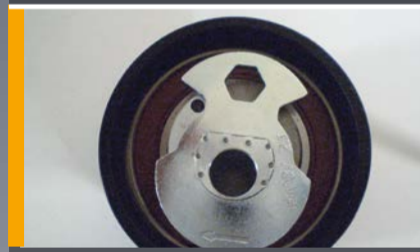
Ford

Problème : La conception du galet compris dans le kit est différente. Transit 2,5 DI
Cause : Seul le nouveau modèle est désormais utilisé.

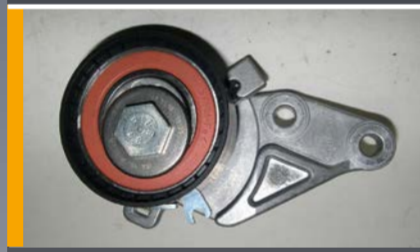
Ford

Problème : La conception du galet compris dans le kit est différente. Tous les modèles 1,25- / 1,4- / 1,6-16V à partir d'avril 97
Cause : Seul le nouveau modèle est désormais utilisé.

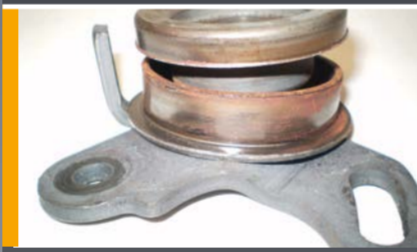
Hyundai / Kia / Mitsubishi / Proton

Problème : Le galet de renvoi a été coupé en deux en son milieu. Tous les moteurs 4 G
Cause : Le ressort n'a pas été monté correctement et provoque un frottement contre le cylindre.

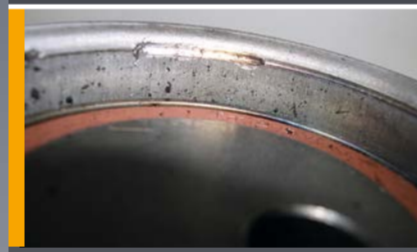
Mitsubishi / Volvo

Problème : Le galet tendeur présente des traces de blocage. Tous les modèles 1,8 GDI
Cause : L'action de torsion n'a pas été effectuée dans le bon sens.

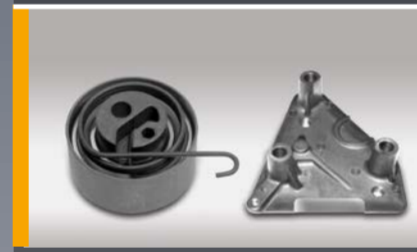
Opel

Problème : La conception du galet compris dans le kit est différente. Tous les modèles 1,7 DTI jusqu'au numéro de moteur 328703
Cause : Seul le nouveau modèle de galet est désormais utilisé. De plus, le support moteur moderne doit également être utilisé.

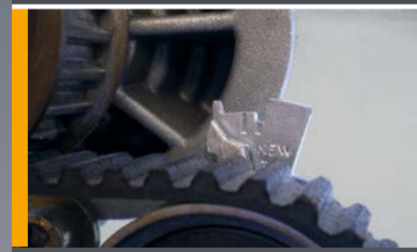
Opel

Problème : Le rouleau fait du bruit après une courte durée de service, notamment à froid. Tous les moteurs 1,4- / 1,6- / 1,8- / 2,0-16V
Cause : Le galet excentrique n'a pas été tendu dans le sens de l'aiguille d'une montre et le réglage de l'aiguille est trop faible (respecter rigoureusement les instructions de montage).

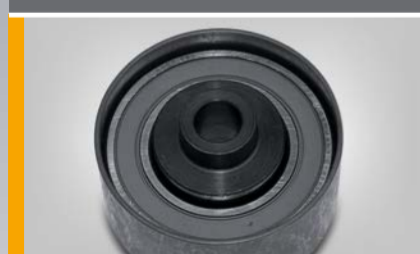
Opel / GM

Problème : La conception du galet compris dans le kit est différente. Tous les modèles 1,7 D
Cause : Seul le nouveau modèle de galet est désormais utilisé. La variante en tôle n'est plus utilisée.

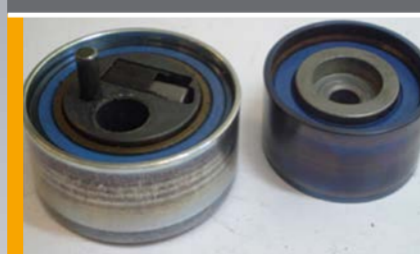
Opel / Renault / Saab

Problème : Les composants de la courroie chauffent après une courte durée de service (les galets se bloquent). Tous les modèles 3,0 DTI V6
Cause : Le galet de renvoi supérieur doit être monté avec la bride intérieure orientée en direction du moteur.

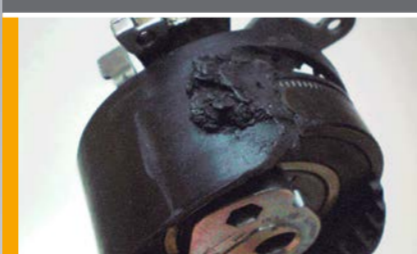
Renault

Problème : Le galet tendeur présente d'importantes traces de fonte sur le cylindre. Tous les modèles 1,2-16V
Cause : L'action de tension n'a pas été effectuée dans le bon sens.

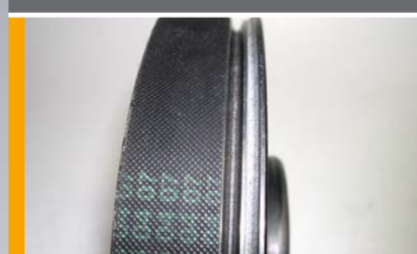
Renault

Problème : Les côtés de la courroie s'effilochent. Tous les modèles 1,4- / 1,6-16V
Cause : A partir de l'année de construction 2001, le modèle 5 PK 1750 doit être utilisé, la nervure intérieure du disque reste libre.

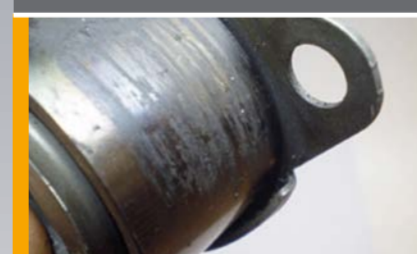
Renault

Problème : Le galet tendeur s'est tordu sous la charge qui pèse sur la platine de support et se bloque. Tous les modèles 1,7 / 1,8 / 2,0 et 1,9 D / DTI / DCI
Cause : Après réglage, le galet tendeur doit être serré entre 40 et 50 Nm et le trou sur le support doit être correctement positionné.

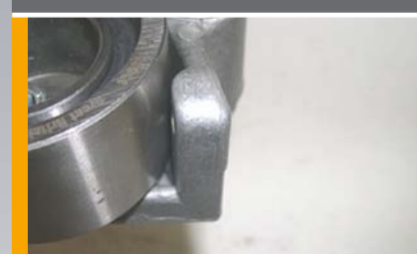
Rover MG

Problème : Le galet tendeur s'est tordu sous la charge qui pèse sur la platine de support et se bloque. Tous les modèles 2,0 / 2,5 V6
Cause : Le galet tendeur n'a été que prémonté en usine et, après réglage, doit être serré entre 40 et 50 Nm sur le support.
