24 defecțiuni și cauzele acestora

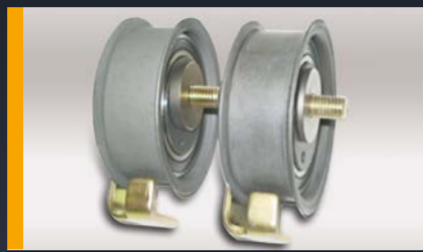
Audi

Defecțiune: Rola de întindere nu este aliniată în mod corect cu cureaua de transmisie
Toate: A4 1.8-20V (B5) până în 1998
Cauză: Două role de grosimi diferite (nota prod.) reglează distanța de la motor.

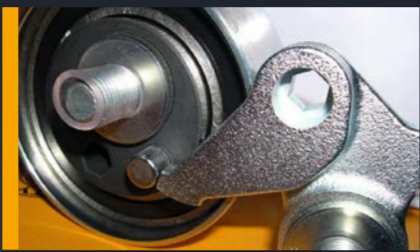
Audi / VW / Skoda

Defecțiune: Învelișul rolei se freacă de mecanismul de tensiune.
Toate: 2.5 TDI V6
Cauză: Suprafața scurtă a mecanismului a intrat accidental în contact cu acul.

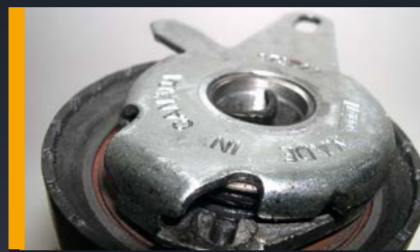
Audi / VW / Volvo

Defecțiune: Rola de întindere este îmbibată cu ulei în partea interioară și are câteva piese stricate.
Toate: 2.5 TDI 5 Zyl.
Cauză: Contaminarea cu ulei este rezultatul unei defecțiuni a rolei (oscilare excesivă a arcului). Se va verifica sigiliul camerei pompei de ulei.

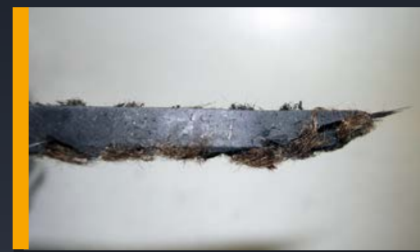
Audi / VW / Seat / Skoda

Defecțiune: Cureaua este ruptă din cauza lipsei de lățime suficiente.
Toate: 1.4- /1.6-16V
Cauză: Rola de întindere nu mai este aliniată ca urmare a cuplării incorecte.

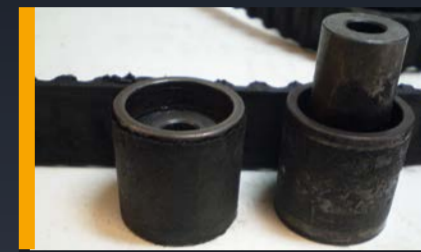
Audi / VW / Seat / Skoda

Defecțiune: Cureaua și rolele sunt supraîncălzite după o perioadă scurtă de funcționare.
Toate: 1.9 TDI / SDI fără racord de aspirație
Cauză: Tensiunea setată este prea mică, iar rola intermediară nu este acționată deplin de curea.

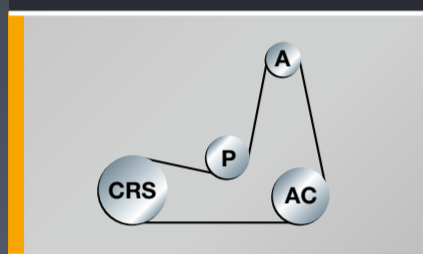
Audi / VW / Seat / Skoda

Defecțiune: Cureaua de trans. generează zgomote atunci când funcționează, mai ales când este rece.
Toate: 1.6- /2.0-8V motoare începând cu 1995
Cauză: Înainte de setarea finală a săgeții de direcție, rola de întindere trebuie să fie complet tensionată și detensionată de 5 ori.

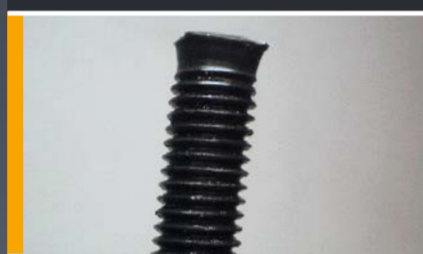
Audi / VW / Seat / Skoda

Defecțiune: Prezonul rolei de întindere a alunecat.
Toate: 1.9 TDI motoare cu racord de aspirație
Cauză: Filetul M10 trebuie înfiletat la maximum în motor pentru ca rola de întindere să fie corect plasată de jur împrejur.

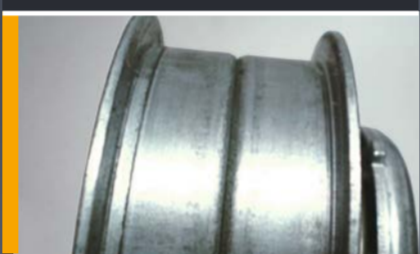
Audi / VW / Seat / Skoda

Defecțiune: Transmisia prin curea generează zgomote la funcționare, în special la rece.
Toate: 1.6- /2.0-8V motoare începând cu 1995
Cauză: Înainte de setarea finală a indicat. săgeată, rola de întindere trebuie să fie complet tensionată și detensionată de 5 ori.

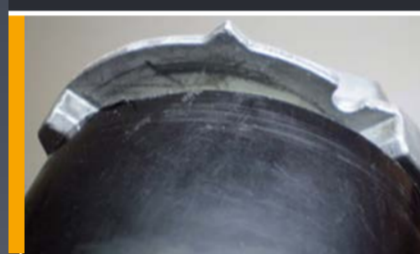
Chevrolet / Daewoo

Defecțiune: Indicatorul rolei a alunecat.
Toate: motoare 1.4- /1.5- /1.6-16V
Cauză: Cureaua poate fi tensionată doar prin întoarcerea pompei de apă. Indicatorul nu trebuie niciodată presetat pe stop.

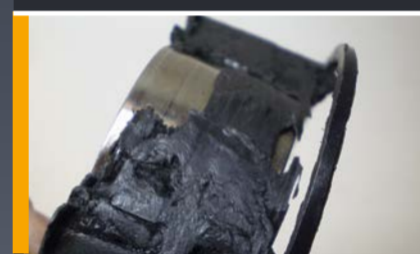
Citroen / Fiat / Ford / Mazda / Mini / Peugeot / Volvo

Defecțiune: Roata intermediară prezintă urme de uzură.
Toate: Motoare 1.6 Diesel 9 H
Cauză: Învelișul s-a frecat de partea frontală a rolei și o împiedică să funcționeze liber.

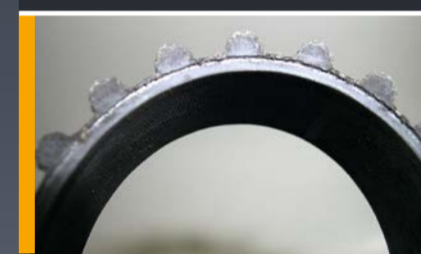
Daihatsu

Defecțiune: Cureaua s-a ros de margine.
Toate: Cuore / Move 0.8
Cauză: Nu este o defecțiune tehnică având în vedere utilizarea elementului solicitat la tracțiune Kevlar.

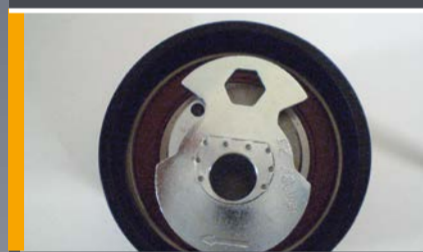
Ford

Defecțiune: Rola din pachet este de alt tip.
Transit 2.5 DI
Cauză: În prezent se utilizează doar modelul nou.

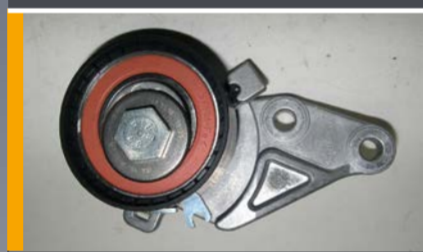
Ford

Defecțiune: Rola din pachet este de alt tip.
Toate: 1.25- /1.4- /1.6-16V de la 4/97
Cauză: În prezent se utilizează doar modelul nou.

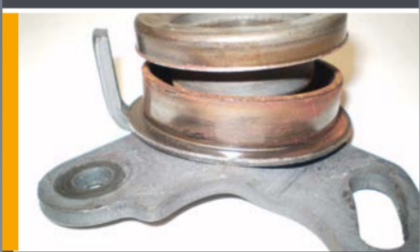
Hyundai / Kia / Mitsubishi / Proton

Defecțiune: Rola intermediară este crăpată pe mijloc.
Toate: motoarele 4 G
Cauză: Arcul de întindere a fost montat incorect, ducând la frecarea de înveliș.

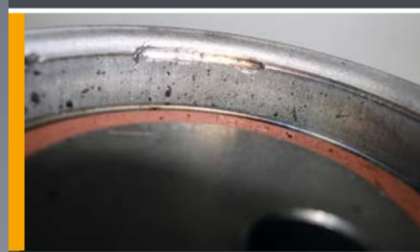
Mitsubishi / Volvo

Defecțiune: Rola de întindere prezintă o canelură cauzată de blocare.
Toate: 1.8 GDI
Cauză: Direcție de rotație greșită în momentul întinderii.

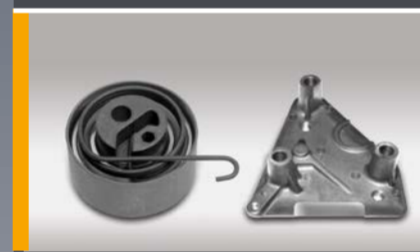
Opel

Defecțiune: Rola din pachet este de alt tip.
Toate: 1.7 TDI până la motorul nr. 328703
Cauză: În prezent se utilizează doar noul model de rolă. Suportul rectificat se va utiliza împreună cu aceasta.

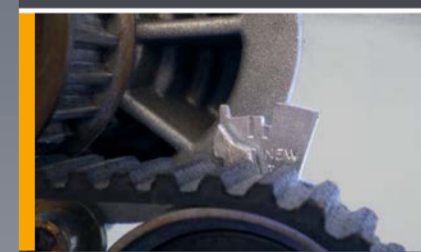
Opel

Defecțiune: Rola generează zgomote la scurt timp de la punerea în funcț., mai ales la rece.
Toate: motoare 1.4- /1.6- /1.8- /2.0-16V
Cauză: Excentricul nu a fost tensionat contra acelor de ceasornic, iar indicatorul se află prea jos (se va respecta întocmai procesul de fixare).

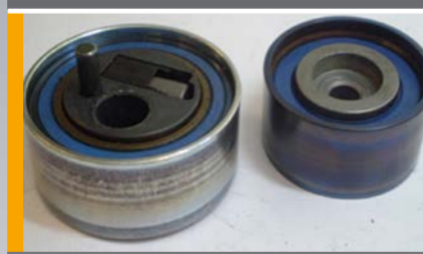
Opel / Renault / Saab

Defecțiune: Componentele curelei se supraîncălzesc după o perioadă scurtă de funcționare (blocarea rolei)
Toate: 3.0 DTI V6
Cauză: Rola intermediară trebuie fixată astfel încât flanșa proiectată către interior să fie orientată către motor.

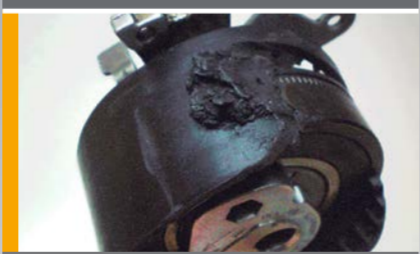
Renault

Defecțiune: Rola de întindere prezintă dovezi clare de topire la înveliș.
Toate: 1.2-16V
Cauză: Direcție de rotație greșită în momentul întinderii.

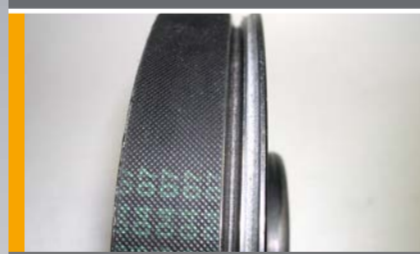
Renault

Defecțiune: Cureaua se prinde de margini.
Toate: 1.4- /1.6-16V
Cauză: Începând cu MY 2001 mai departe, se va utiliza PK 1750, iar canelura interioară a scripetelui va rămâne liberă.

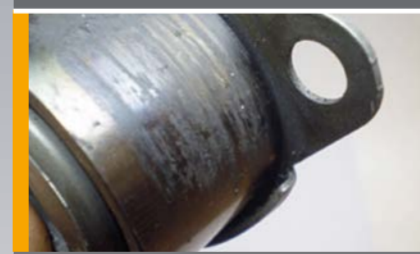
Renault

Defecțiune: Rola de întindere pierde alinierea corectă sub greutatea plăcii de fixare și se blochează.
Toate: 1.7/1.8/2.0 și 1.9 D/DTI/DCI
Cauză: După reglare, rola de întindere trebuie înfiletată la 40-50 Nm, iar gaura de braț se va poziționa în mod coresp.

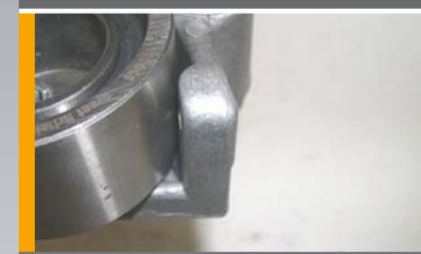
Rover MG

Defecțiune: Rola de întindere pierde alinierea corectă sub greutatea plăcii de fixare și se blochează.
Toate: 2.0/2.5 V6
Cauză: Rola de întindere este fixată doar inițial în fabrică și trebuie strânsă pe braț până la 40-50 Nm după reglare.
