# Technical - News

**ContiTech Antriebssysteme GmbH**  
Konzernbereich ContiTech der Continental AG

No.8  
Mai 2003

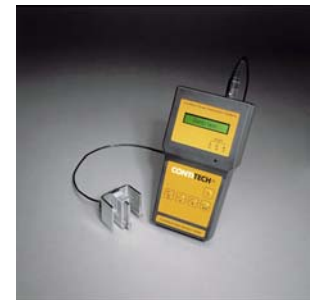
Um die einwandfreie Funktion Ihres BTT zu gewährleisten, sollte das Gerät regelmäßig kalibriert werden. Grundsätzlich gilt: Das Gerät ist nach 250 Messungen zu kalibrieren. Nach 220 Messungen erscheint nach Einschaltung des Gerätes „**CAL. DUE: 30**“ (Kalibrierung fällig: 30 Messungen). Dies bedeutet, dass das Gerät nach spätestens 30 weiteren Messungen kalibriert werden soll. Die Anzahl reduziert sich nach jeder Aktivierung des Gerätes. Nach 250 Messungen erscheint „**CAL. OVERDUE: 01**“ (Kalibrierung überfällig: 01 Messung). Das Gerät sollte nun sofort kalibriert werden, kann jedoch noch weiter verwendet werden.

Das Gerät darf nur von ContiTech Servicetechnikern, die mit entsprechendem Kalibrierungswerkzeug ausgerüstet sind, kalibriert werden. Falls während der Handhabung der Menüpunkt „**CALIBRATION**“ versehentlich gewählt wurde, kann der Vorgang nach erscheinen der Anzeige „**ARE YOU SURE?**“ (sind Sie sicher?) durch Drücken der „**MENU**“-Taste abgebrochen werden. Drücken Sie nach der Anzeige „**ARE YOU SURE?**“ die „**I**“-Taste (Eingabetaste), müssen Sie das Gerät kalibrieren lassen und können keine weiteren Messungen vornehmen.

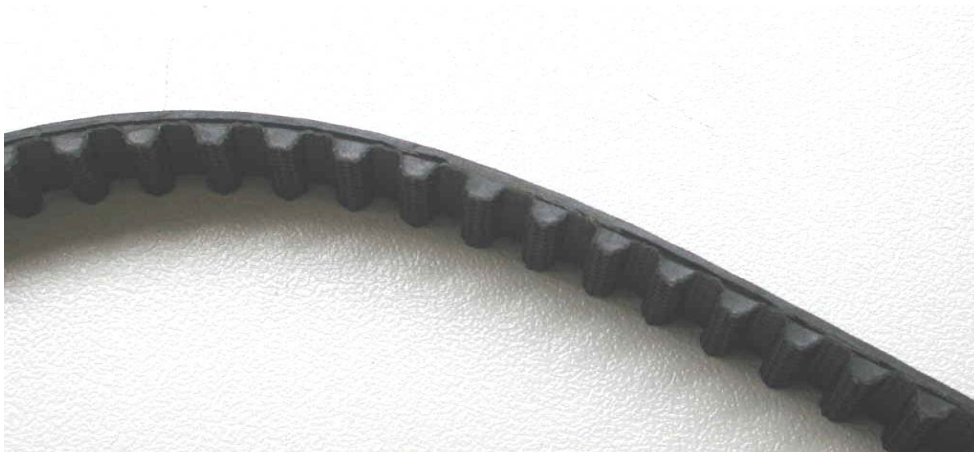
In letzter Zeit gab es Reklamationen über einen vermeintlichen Produktionsfehler beim CT817. Da die Riemen ein „schlechtes“ Kantenbild aufweisen, kann der Eindruck entstehen, dass der Zugstrang beschädigt ist.

Beim CT 817 wird aus technischen Gründen ein Kevlarzugstrang anstelle des üblichen Glascordzugstranges verwendet. Kevlar hat in der Produktion ein ungünstiges Schneidverhalten. Dieses Schneidverhalten führt zu einem Kantenbild gemäß der Abbildung.

Es handelt sich aber hier nur um einen reinen optischen Mangel.

Die Riemen erfüllen hinsichtlich Funktion und Lebensdauer alle Anforderungen und können bedenkenlos eingesetzt werden.
